DB/8 unkaputtbar. Fast.
Juli 1991 bis Februar 2019

Ein Nachruf

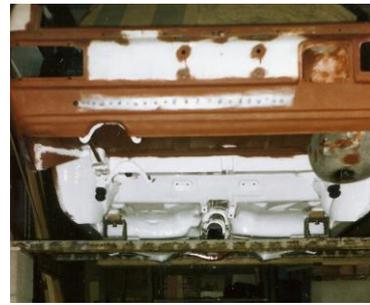
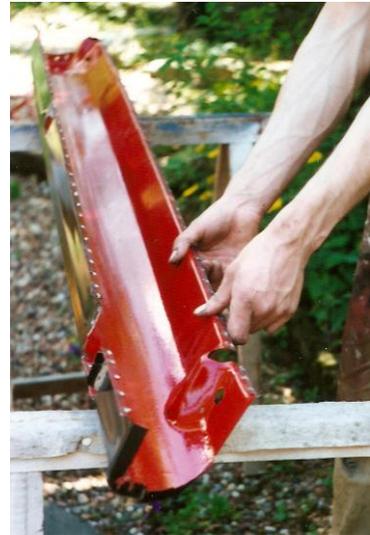
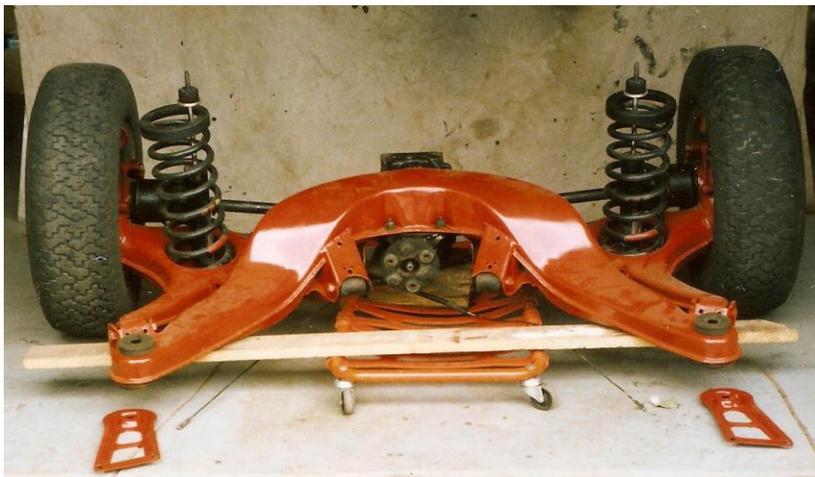
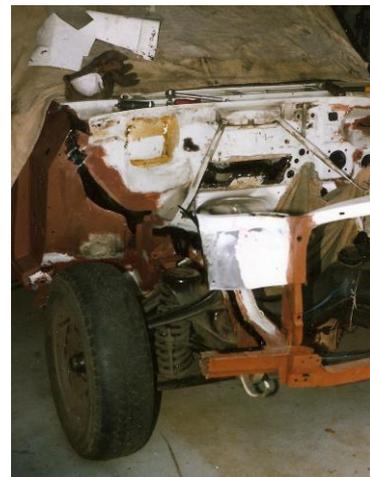
In liebevoller Kleinarbeit begann ich nun, ihn zu zerlegen. Keine Schraube und keine Scheibe blieb mehr dran. Doch je mehr ich abschraubte, desto zahlreicher wurden auf einmal die Rostlöcher.

Dabei hatte mein Vater schon ein Schutzgasschweißgerät gekauft und wollte mir begeistert vormachen, wie das geht. Er wollte schweißen und ich sollte das Blech halten. Doch das erledigten eigentlich schon Schraubzwingen.

Meine Schweißpunkte, die ich nun setzte, sahen so aus, dass ich Löcher am Rand des Bleches bohrte und den Rand des Bohrlochs mit dem Blech darunter verschweißte. Auf einem Probeblech probierte ich die richtige Lochgröße zur Blechstärke aus und experimentierte mit Spannung und Drahtvorschub des Schweißgerätes.

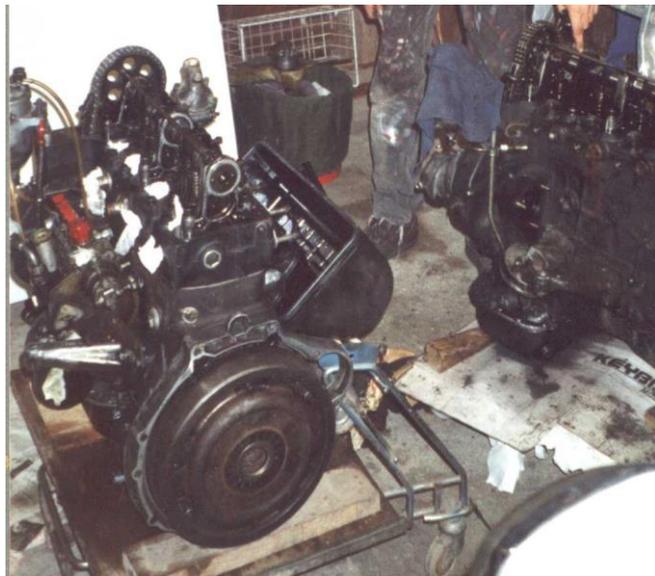
Im September 2000, also nach nur gut 9 Jahren, wurde nach 182tausend km die Zylinderkopfdichtung undicht. Die Maschine verbrauchte jetzt jeden Tag einen Liter Öl. Genauer gesagt, zweimal einen halben. Nach genau einem Kilometer rattete sie als ob man eine schwere Kette über eine Stahlkante zieht und stoß hinter sich ihren halben Liter Öl aus dem Rohr, so dass ich im Rückspiegel nichts mehr sah. Nach zwei Minuten war der Spuk vorbei und ich konnte so lange fahren wie ich wollte, aber beim nächsten Start mit kaltem Motor bot sich wieder das gleiche Schauspiel.

Nach zwei Litern Öl war die Reparatur organisiert und auch ein paar freie Tage. Die zweite Maschine stand ja noch gut in Decken eingehüllt bei meinen Eltern. Sie wurde hergerichtet und ausgetauscht.

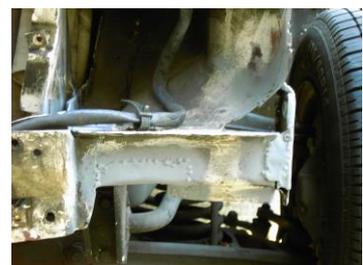
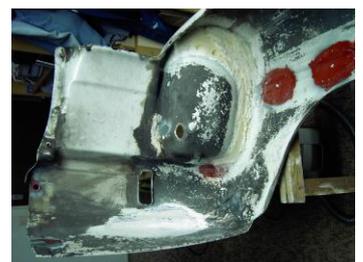
Nach umfangreichen Schweißarbeiten im Bereich des vorderen Querholms unter dem Kühler, der Aufhängung für die Stoßstange und den vorderen Kotflügeln wollte mich der TÜV nicht mehr durchlassen. Es waren die Achslagerböcke der durchgehenden Vorderachse. Ich war wohl etwas zu bang, ob ich die Schrauben überhaupt noch losbekommen würde und wenn ja, ob sie auch heile blieben. Mercedes schätzte den Aufwand auf 15hundert Euro aufwärts, eine kleine Werkstatt, dessen Meister noch am /8 seine Lehre gemacht hatte, bot mir den Wechsel zum Festpreis von 150 Euro plus Material an. Ich wusste es schließlich selber gut genug: Wenn sich die Schrauben lösen lassen, ist der Rest ein Kinderspiel. Leider hatte er die rostigen Schrauben wieder verwendet. Aber wenn die neuen Gummiböcke nur halb so lang halten wie die alten mit 36 Jahren, müsste ich an diese Stellen gar nicht mehr dran. Dachte ich. 8 Jahre später gab es wieder so viel Spiel zwischen Rahmen und Achse, dass diese Schrauben dringend hätten nachgezogen werden müssen. Der TÜV hatte im Januar 2017 zum Glück nicht so genau hingesehen.

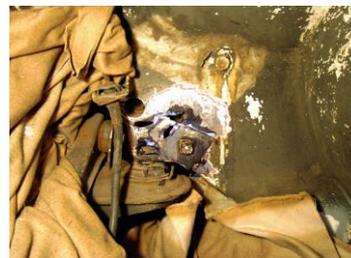
Weitere umfangreichere Schweiß- und diesmal auch Spachtelarbeiten waren erforderlich: Die Halterung der Lenkstange wäre bald vom Rahmen abgerissen. Sie hing nur noch an einem Schweißpunkt. Ich bog mir ein schönes dickes Flacheisen parat und schweißte es quer über Rahmen und Halterung. Die Blechkanten der hinteren Radläufe waren so rostig, dass ich sie einfach wegschnitt und die Kanten mit

Glasfaser nachbildete. Als Unterbau diente ein in Form geschnittener Bauschaum. Mit Bauschaum arbeitete ich schon im Jahr 1991 um die Lampentöpfe der vorderen Kotflügel herum mit dem Resultat, dass Nachbesserungen wegen Rostbefalls erst 2008 erforderlich wurden! Und die Hohlräume über den hinteren Radläufen trocknen schlecht, wenn sich dort Schwitzwasser sammelt oder wie jetzt, schon Regenwasser eindringt. Ausschäumen kann das für lange Zeit verhindern! Da lohnte es sich auch gleich wieder, den Kofferraum mit einem neuen Teppich auszulegen, der im folgenden Winter prompt trocken blieb.

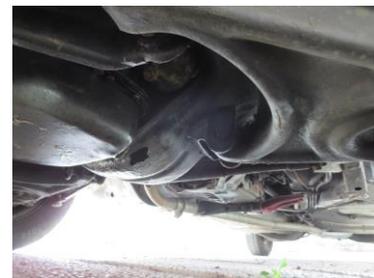
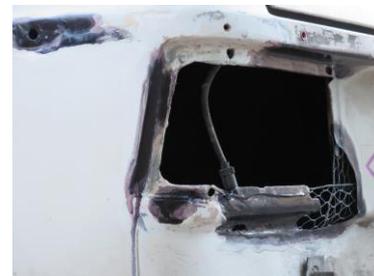
Die durchgehende Vorderachse wies inzwischen Rostlöcher auf. Schweißen – da hätte vielleicht der TÜV die Nase gerümpft. Schön säubern, Spachtel und Glasfaser drauf und nochmal Konservierung in die Achse sprühen, das sollte für einige Jahre reichen. Unter den Gummidichtungen der Rücklichter waren die Profilbleche weggerostet und ich kreierte die Passform aus Polyester, das ich mit einem Hauch Epoxidharz überpinselte, damit Polyester und Glasfaser mit der Zeit kein Wasser zogen. Mit Epoxidharz, einem Fließharz aus Epichlorhydrin und Bisphenol A arbeitete ich nun schon seit 2010 und alles, was ich damit behandelte, zum Beispiel Schweißpunkte an den Stehblechen und den Konsolen für die Stoßdämpfer vorne, blieben bis jetzt einwandfrei. Anschließend kam Farbe drauf, Kunstharz allerdings, und nicht mehr Acryl, im nicht sichtbaren Bereich ein Flüssigkunststoff mit hohem PVC-Anteil.

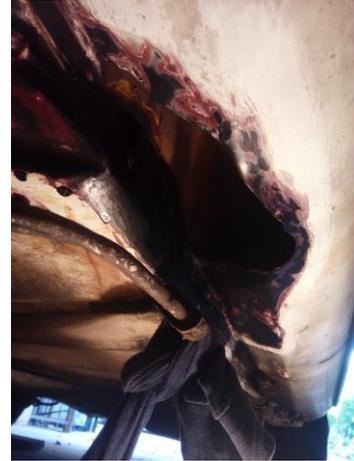
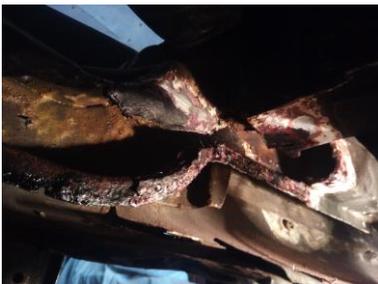
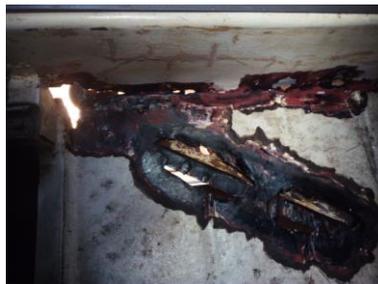
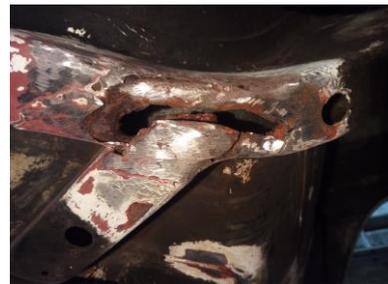
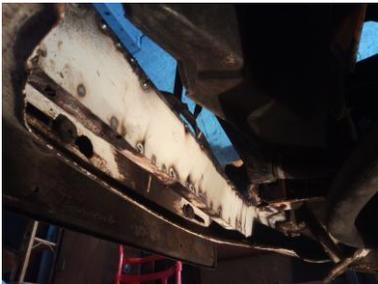
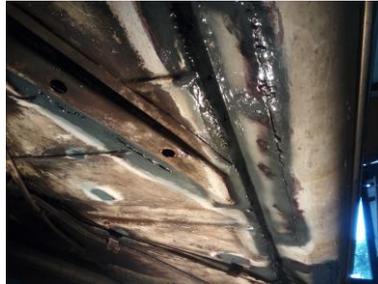
Der Querholm unter dem Kühler war wieder so voller Löcher, dass ich ihn zum dritten Mal schweißen musste und erneuerte die Rückseite wie schon 2008 mit einem langen Blech. Ideal sind immer emaillierte oder pulverbeschichtete Bleche aus Dunstabzugshauben oder Metallregalen. Zum ersten Mal war auch ein Seitenschweller durchgerostet und das Bodenblech unter der Fahrerseite hatte ebenfalls Löcher, die sich schon 2016 ankündigten. Den Rost schnitt ich großzügig weg, alte Regalbleche gab es gerade genug.

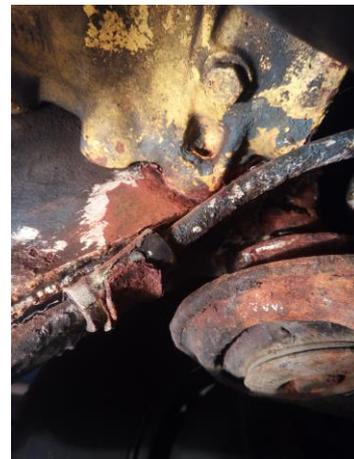
Im Februar war der TÜV wieder fällig und ich stellte beim Reinigen der Bremsen fest, dass ein Kolben hinten links schon länger festgehangen haben musste. Der Bremsbelag lag gar nicht mehr an der Scheibe an und der Bremsbelag der Gegenseite war komplett runter. Sie Reifen waren 2010 preiswert gewesen, dafür hatten sie jetzt kaum noch Profil. Zwei weitere Rostlöcher in der Größe von Golfbällen entdeckte ich hinten links unter dem Längsträger. Das Spiel zwischen Vorderachse und Rahmen war ein weiterer TÜV-relevanter Faktor, jedoch mit der Unsicherheit, ob sich die Schrauben noch lösen lassen. Im vergangenen Winter trat erstmalig ein Kriechstrom auf, der mir die Batterie leerzog –
