DB/8 unkaputtbar. Fast.
Juli 1991 bis Februar 2019

Ein Nachruf

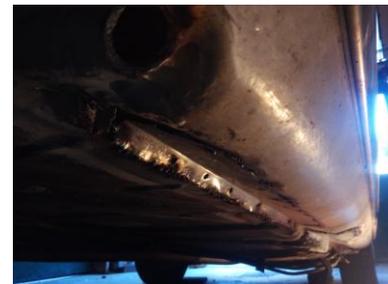
2019

Im Februar war der TÜV wieder fällig und ich stellte beim Reinigen der Bremsen fest, dass ein Kolben hinten links schon länger festgehangen haben musste. Der Bremsbelag lag gar nicht mehr an der Scheibe an und der Bremsbelag der Gegenseite war komplett runter. Sie Reifen waren 2010 preiswert gewesen, dafür hatten sie jetzt kaum noch Profil. Zwei weitere Rostlöcher in der Größe von Golfbällen entdeckte ich hinten links unter dem Längsträger. Das Spiel zwischen Vorderachse und Rahmen war ein weiterer TÜV-relevanter Faktor, jedoch mit der Unsicherheit, ob sich die Schrauben noch lösen lassen. Im vergangenen Winter trat erstmalig ein Kriechstrom auf, der mir die Batterie leerzog –
